# TOELICHTING BIJ FUNDERINGSATTEST

Registratienummer: 40001, datum registratie 12 maart 2026

**Adres**  
Demolaan 245  
1133 DE Dordrecht

**Funderingstype**  
Paal hout

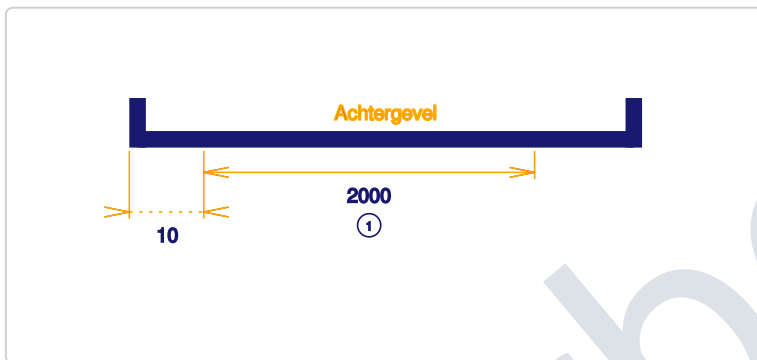
### Lintvoegmeting

Meting	Lengte	Waarde	Rotatie
1	2000	12	1 : 167

De lintvoegmeting geeft inzicht in mogelijke rotaties of vervormingen van de gevel. Hierbij is de hoogte van de lintvoegen op meerdere punten gemeten, van links naar rechts langs de gevel.

De meetwaarden zijn weergegeven in millimeters (mm). De gele pijl geeft de onderlinge afstand tussen de meetpunten aan. Op basis van het hoogteverschil tussen de punten ten opzichte van hun afstand wordt de rotatie berekend (hoogteverschil gedeeld door lengte).

Er is een meting uitgevoerd met behulp van een laser. De gemeten scheefstand wordt conform de KCAF richtlijn als matig beoordeeld met een rotatie tussen 1:200 tot 1: 100.

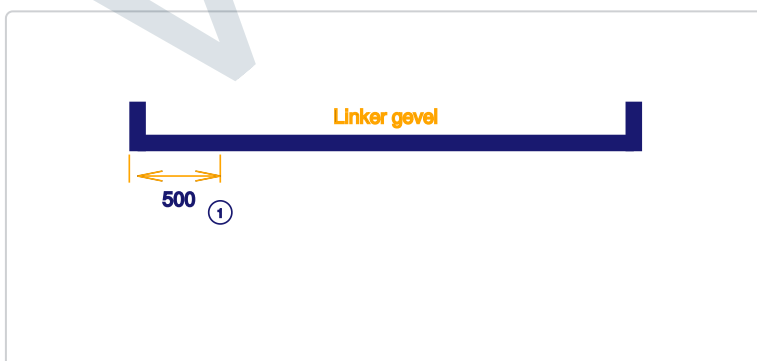
### Loodmeting

Meting	Lengte	Waarde	Rotatie
1	2000	22	1 : 91

De loodmeting is uitgevoerd om de verticale stand van de gevel te beoordelen. Hierbij is met behulp van een laser of waterpas gemeten of de gevel over de hoogte uit het lood staat.

De meetwaarden zijn weergegeven in millimeters (mm) en geven de horizontale afwijking ten opzichte van een verticale lijn weer. De meting is uitgevoerd van boven naar beneden en geeft bij een positieve of negatieve waarde aan of de gevel naar voren of achteren helt.

Er is een meting uitgevoerd met behulp van een laser of waterpas. De gemeten scheefstand wordt conform de KCAF richtlijn als groot beoordeeld met een rotatie tussen 1:100 tot 1:75.
